COMUNICACIÓN PRESENTADA EN CONTART 2009

LAS APARIENCIAS ENGAÑAN

POR Miguel A. Rodríguez-Torices, Félix Ibáñez Marfil. Colegio de Aparejadores de Madrid.

Se plantea un caso real de un edificio catalogado por el Plan General de Ordenación Urbana de Madrid (PGOUM) como “relevante en la arquitectura madrileña” (monumento), sede de la Universidad Pontificia Comillas. El edificio en cuestión fue construido en 1904, con fachadas de fábrica de ladrillo visto y aparejo neomudéjar. Por

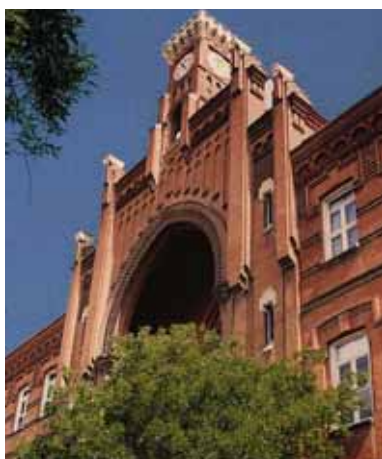
Imagen 1

Imagen 1. Edificio de la Universidad Pontificia Comillas de Madrid, objeto de estudio.
Imágenes 2 y 3. La primera inspección visual se llevó a cabo con el empleo de un teodolito.

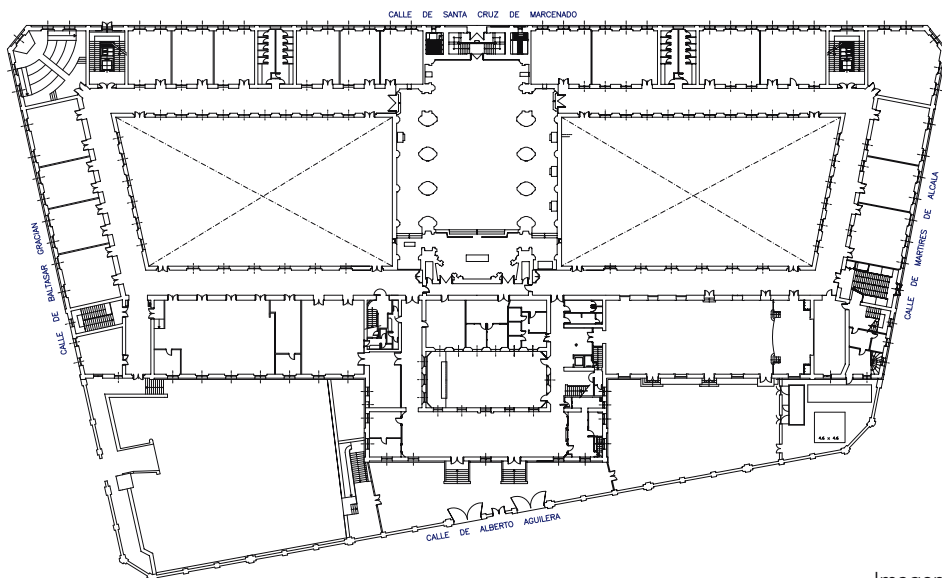
Imagen 4

Imagen 4. Planimetría.

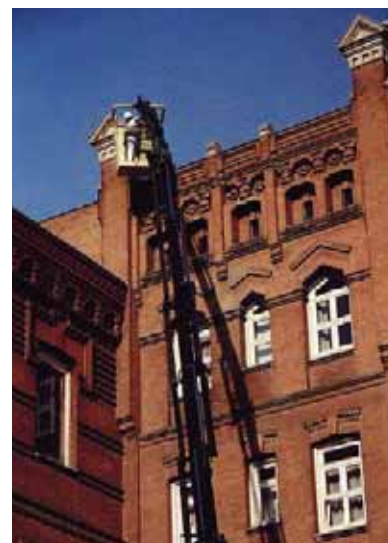
Imagen 5

Imagen 5. Grúa telescópica.

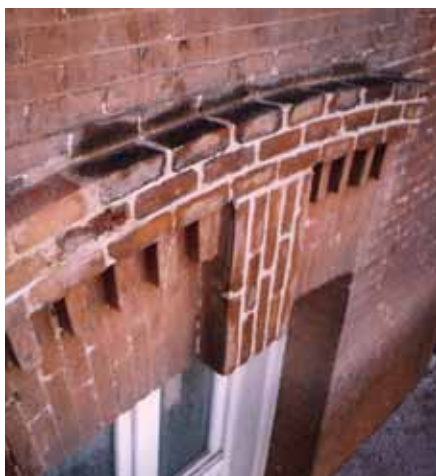
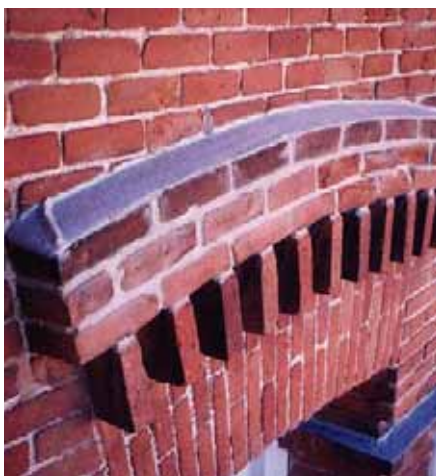
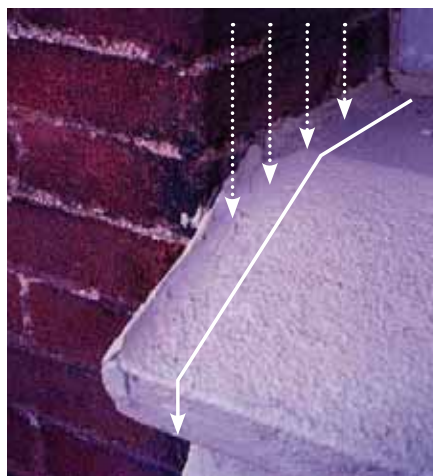
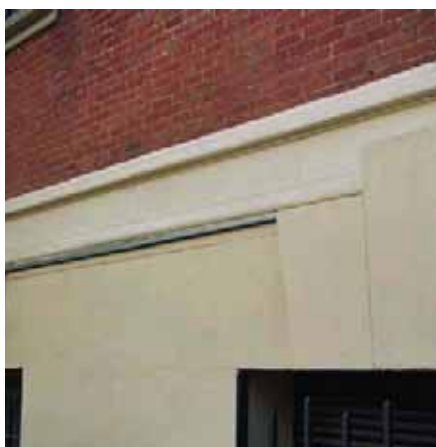
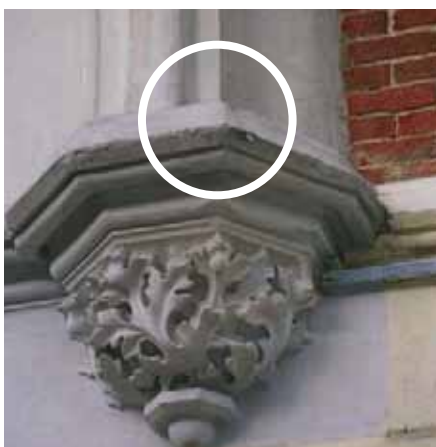
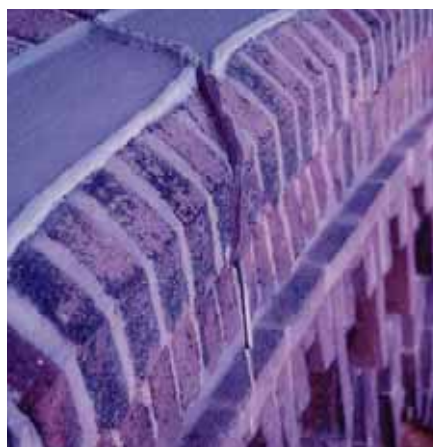
pasos para la reparación de los vierteaguas de ventana. Imágenes 33-38. El control y la corrección de la escorrentía. Imagen 39 y 40. Antes y después de la fachada restaurada.
